# Plot 24, Willow Gardens

| RÉFÉRENCE<br>DEMO-NB-024 | DATE DE VISITE<br>mar. 8 sept. 2026 | EXPERT<br>Alex Morgan |

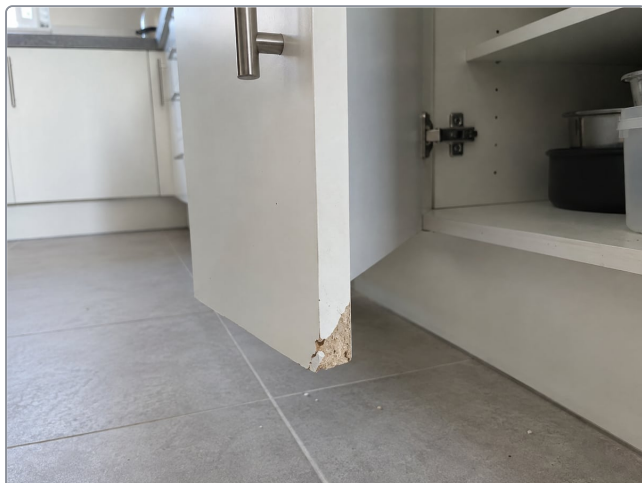
PHOTO 2.1

**Désordre.** L'angle inférieur extérieur de la porte blanche du meuble bas est cassé. Le panneau de particules est apparent.

| <b>2.1</b> | Cuisine | L'angle inférieur extérieur de la porte blanche du meuble bas est cassé. Le panneau de particules est apparent. |

**Intervention.** Remplacer la porte abîmée par une porte assortie, puis vérifier son alignement, son ouverture et sa fermeture avant la livraison.

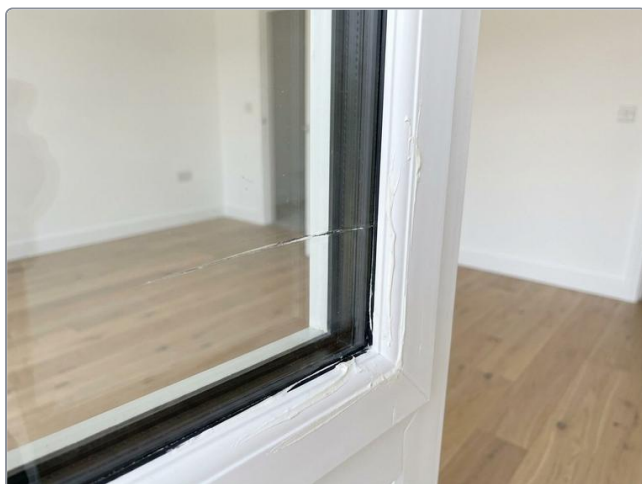
PHOTO 3.1

**Désordre.** Une longue rayure est visible à la lumière du jour, à mi-hauteur du vitrage de la fenêtre.

| <b>3.1</b> | Séjour | Une longue rayure est visible à la lumière du jour, à mi-hauteur du vitrage de la fenêtre. |

**Intervention.** Faire examiner la rayure par le vitrier pour la reprendre ou remplacer le vitrage concerné. Contrôler le résultat à la lumière du jour avant la livraison.

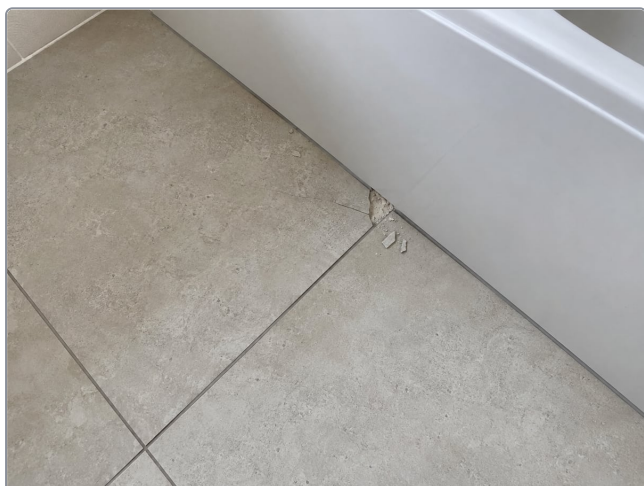
PHOTO 4.1

**Désordre.** Un carreau de sol est fissuré et ébréché. Un morceau manque sur le bord endommagé.

| <b>4.1</b> | Salle de bains | Un carreau de sol est fissuré et ébréché. Un morceau manque sur le bord endommagé. |

**Intervention.** Remplacer le carreau abîmé par un carreau assorti et reprendre proprement les joints autour avant la livraison.

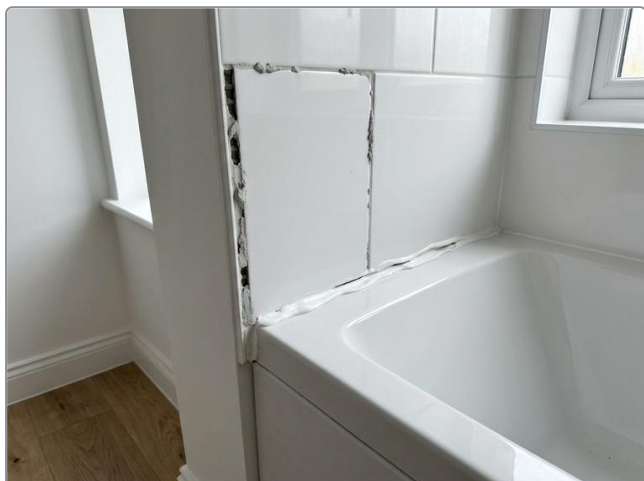
PHOTO 4.2

**Désordre.** Les joints du carrelage mural à côté de la baignoire sont inachevés et présentent des parties ouvertes.

| <b>4.2</b> | Salle de bains | Les joints du carrelage mural à côté de la baignoire sont inachevés et présentent des parties ouvertes. |

**Intervention.** Préparer et jointoyer les parties inachevées, nettoyer les carreaux, puis vérifier qu'il ne reste aucun manque.

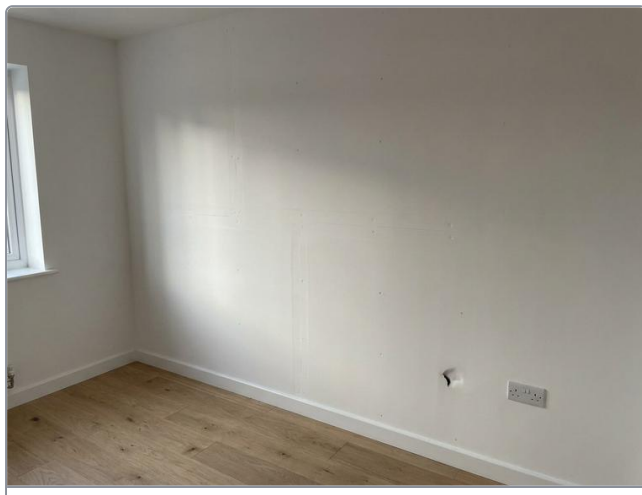
PHOTO 5.1

**Désordre.** Les joints horizontaux et verticaux des plaques de plâtre restent visibles à travers la peinture. Des reprises irrégulières ressortent à la lumière de la fenêtre.

| <b>5.1</b> | Chambre principale | Les joints horizontaux et verticaux des plaques de plâtre restent visibles à travers la peinture. Des reprises irrégulières ressortent à la lumière de la fenêtre. |

**Intervention.** Préparer et reprendre les joints pour obtenir une surface régulière, puis repeindre le mur et contrôler le résultat à la lumière naturelle.

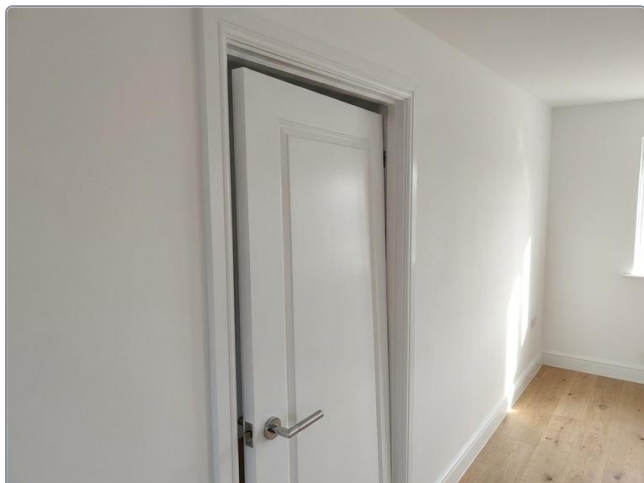
PHOTO 6.1

**Désordre.** Lors de l'essai, la porte ne s'est pas fermée à fond et le pêne ne s'est pas engagé après le relâchement de la poignée.

| <b>6.1</b> | Chambre 2 | Lors de l'essai, la porte ne s'est pas fermée à fond et le pêne ne s'est pas engagé après le relâchement de la poignée. |

**Intervention.** Contrôler et régler la porte, les paumelles et la serrure pour permettre une fermeture libre et un enclenchement sans forcer. Reprendre les finitions touchées.

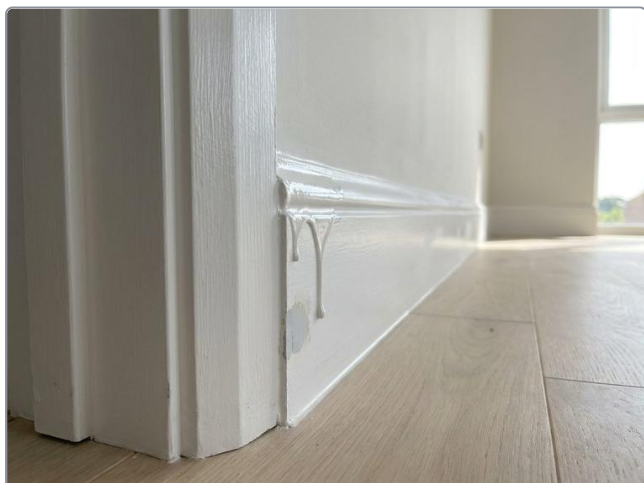
PHOTO 6.2

**Désordre.** Des coulures et des gouttes de peinture en relief subsistent sur la plinthe à côté de l'encadrement de porte.

- 6.2** Chambre 2 Des coulures et des gouttes de peinture en relief subsistent sur la plinthe à côté de l'encadrement de porte.

**Intervention.** Éliminer les coulures, préparer le support et repeindre la partie concernée pour obtenir une finition lisse et régulière.

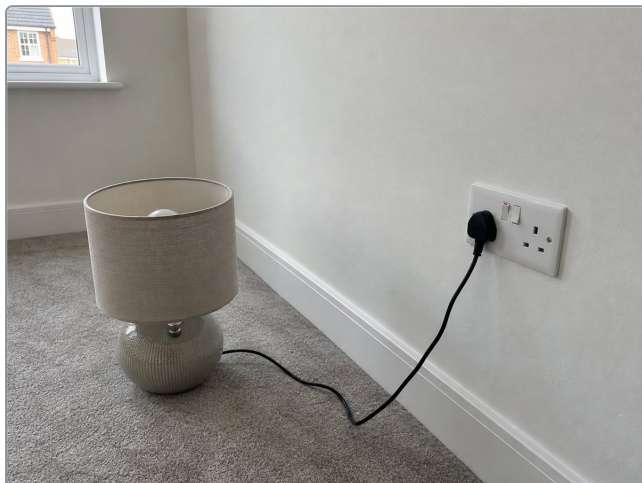
PHOTO 7.1

**Désordre.** Une lampe fonctionnant sur une prise voisine ne s'est allumée sur aucun des deux socles de la prise basse à côté de la fenêtre, interrupteurs de prise enclenchés.

- 7.1** Palier Une lampe fonctionnant sur une prise voisine ne s'est allumée sur aucun des deux socles de la prise basse à côté de la fenêtre, interrupteurs de prise enclenchés.

**Intervention.** Faire rechercher et corriger le défaut par un électricien qualifié, puis vérifier le fonctionnement avant la livraison. Cet essai fonctionnel n'a pas établi la cause.

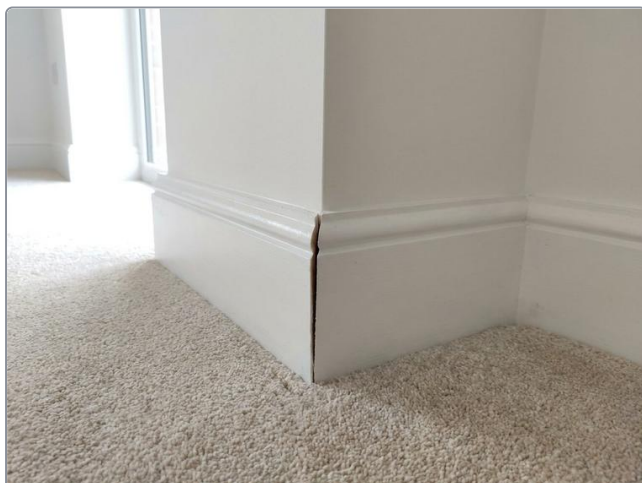
PHOTO 7.2

**Désordre.** L'assemblage en onglet de la plinthe à l'angle sortant est ouvert. Un joint non fini sépare les deux éléments.

| <b>7.2</b> | Palier | L'assemblage en onglet de la plinthe à l'angle sortant est ouvert. Un joint non fini sépare les deux éléments. |

**Intervention.** Reprendre l'assemblage pour que les éléments se rejoignent proprement, puis reprendre la peinture.

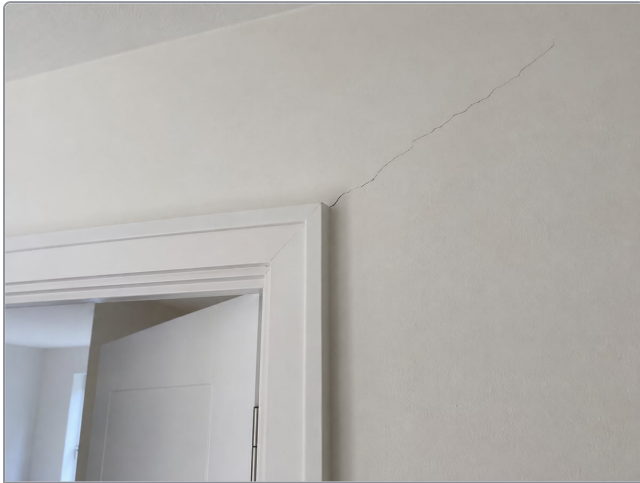
PHOTO 7.3

**Désordre.** Une fine fissure diagonale traverse l'enduit peint au-dessus de l'angle supérieur de l'ouverture de porte.

| <b>7.3</b> | Palier | Une fine fissure diagonale traverse l'enduit peint au-dessus de l'angle supérieur de l'ouverture de porte. <b>À SURVEILLER</b> |

**Intervention.** Consigner et surveiller la fissure. Demander au constructeur d'examiner toute évolution avant de convenir d'une reprise de finition.
