Liste de réserves par Alex Morgan

# Plot 24, Willow Gardens

| RÉFÉRENCE<br>DEMO-NB-024 | DATE DE VISITE<br>mar. 8 sept. 2026 | EXPERT<br>Alex Morgan |

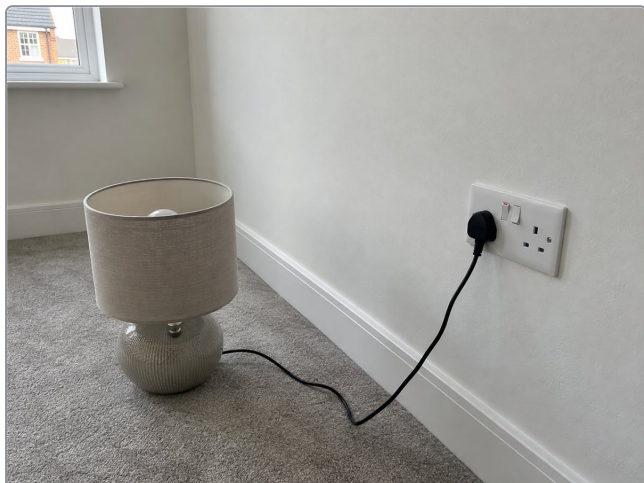
PHOTO 7.1

**7.1** **EL** ÉLECTRICITÉ **À TRAITER**

**Désordre.** Une lampe fonctionnant sur une prise voisine ne s'est allumée sur aucun des deux socles de la prise basse à côté de la fenêtre, interrupteurs de prise enclenchés.

- 7.1** Palier Une lampe fonctionnant sur une prise voisine ne s'est allumée sur aucun des deux socles de la prise basse à côté de la fenêtre, interrupteurs de prise enclenchés.

**Intervention.** Faire rechercher et corriger le défaut par un électricien qualifié, puis vérifier le fonctionnement avant la livraison. Cet essai fonctionnel n'a pas établi la cause.

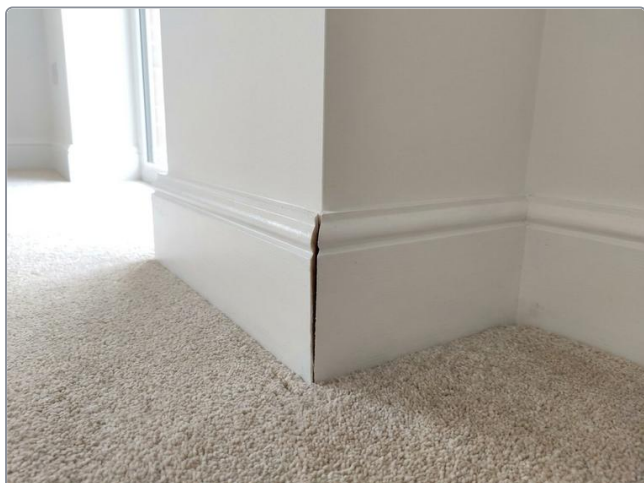
PHOTO 7.2

**7.2** **CP** MENUISERIE **À TRAITER**

**Désordre.** L'assemblage en onglet de la plinthe à l'angle sortant est ouvert. Un joint non fini sépare les deux éléments.

| <b>7.2</b> | Palier | L'assemblage en onglet de la plinthe à l'angle sortant est ouvert. Un jour non fini sépare les deux éléments. |

**Intervention.** Reprendre l'assemblage pour que les éléments se rejoignent proprement, puis reprendre la peinture.

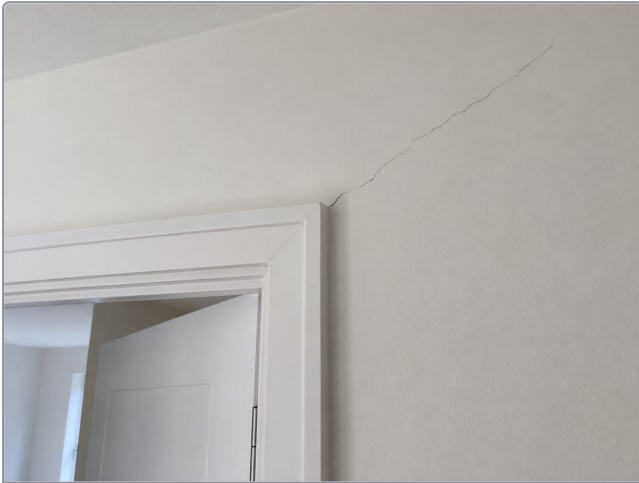
PHOTO 7.3

**7.3** **PS** PLÂTRERIE **À SURVEILLER**

**Désordre.** Une fine fissure diagonale traverse l'enduit peint au-dessus de l'angle supérieur de l'ouverture de porte.

| <b>7.3</b> | Palier | Une fine fissure diagonale traverse l'enduit peint au-dessus de l'angle supérieur de l'ouverture de porte. <b>À SURVEILLER</b> |

**Intervention.** Consigner et surveiller la fissure. Demander au constructeur d'examiner toute évolution avant de convenir d'une reprise de finition.
